# RECUEIL D'EXPÉRIENCES DES AMÉNAGEMENTS POUR UNE MEILLEURE COHABITATION CHIROPTÈRES – HOMME EN MILIEU BÂTI

**Coordination et rédaction : Jihane Hafa (SFEPM)**

Bourges - Octobre 2015

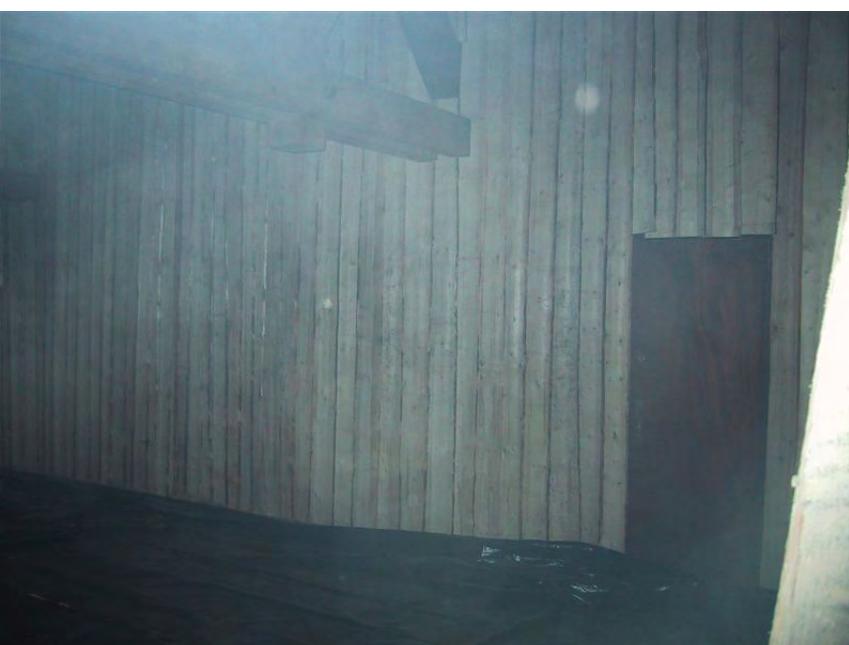
**Pose d'une bâche au sol pour faciliter le nettoyage du guano**

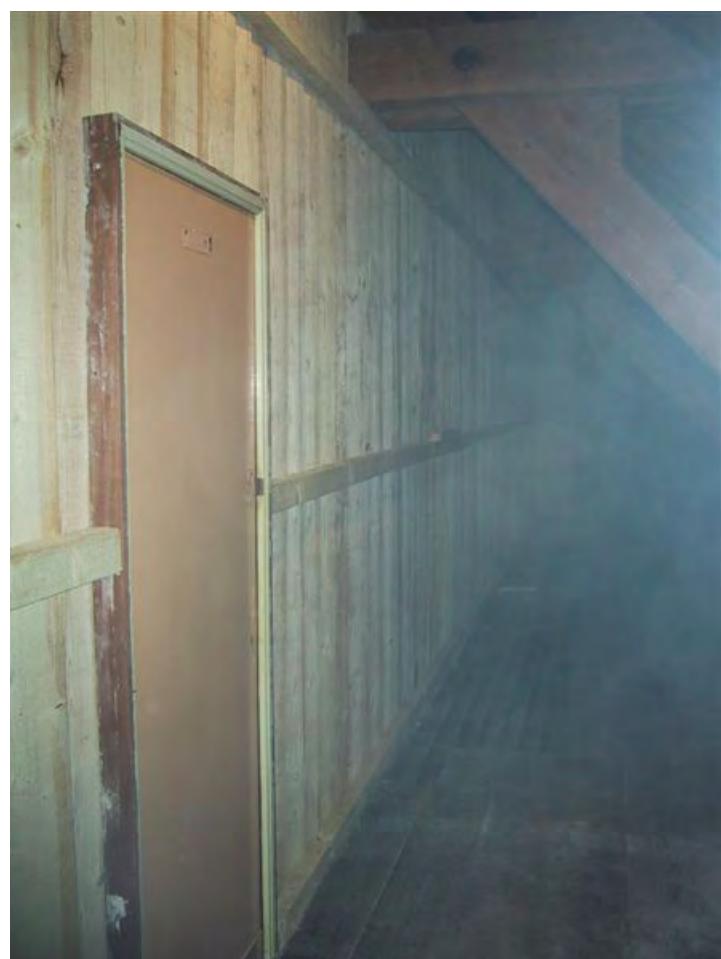
**Installation d'une porte dans la cloison pour accéder à la pièce dédiée aux chauves-souris**

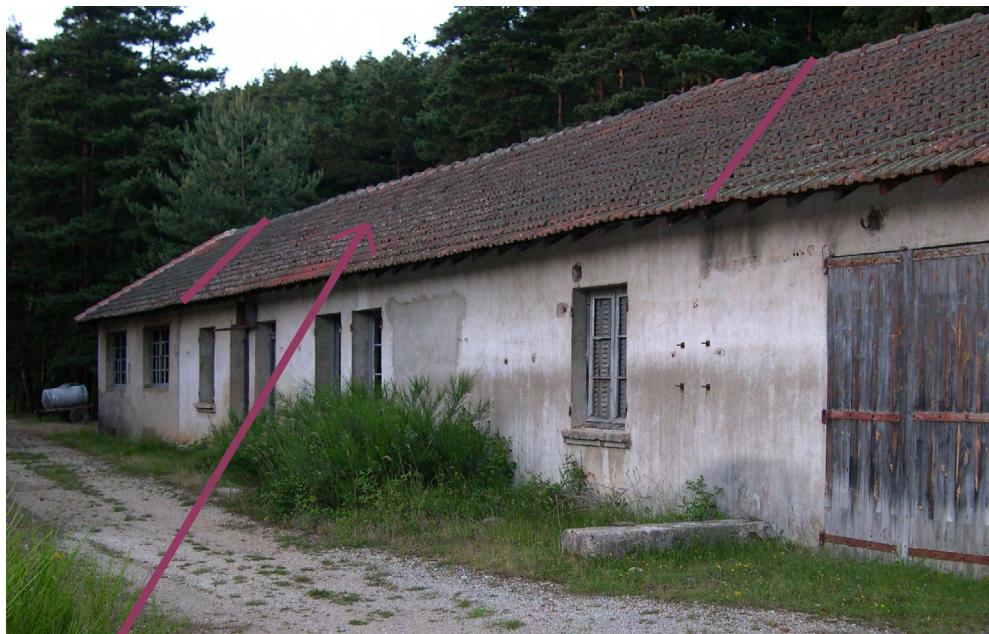
**Comble utilisé du bâtiment et création d'une porte pour permettre le passage des animaux mais stopper les courants d'air pour les chevaux et les lamas**

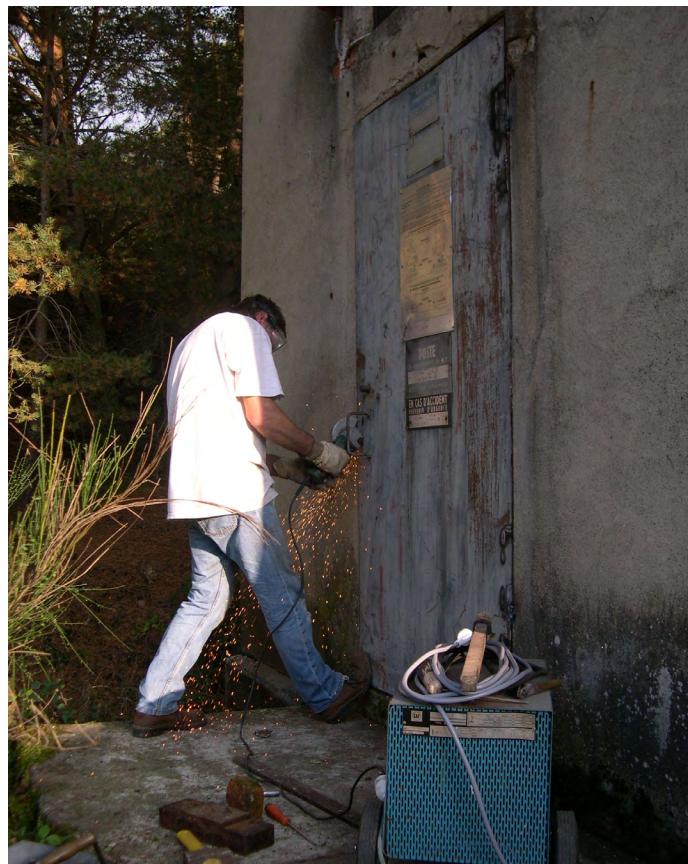
Pose d'une porte sur le transformateur

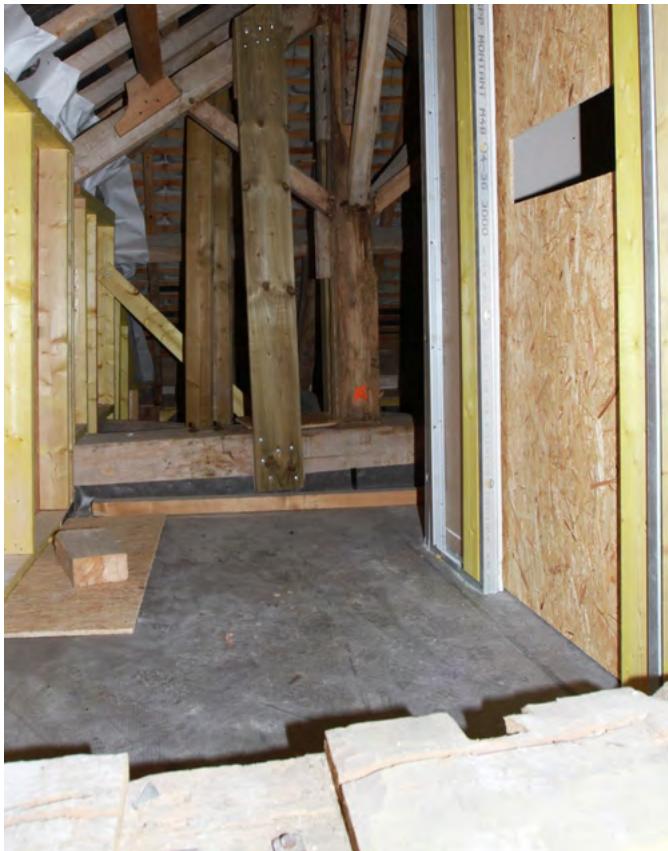
**Porte d'accès au sas vue depuis les combles**

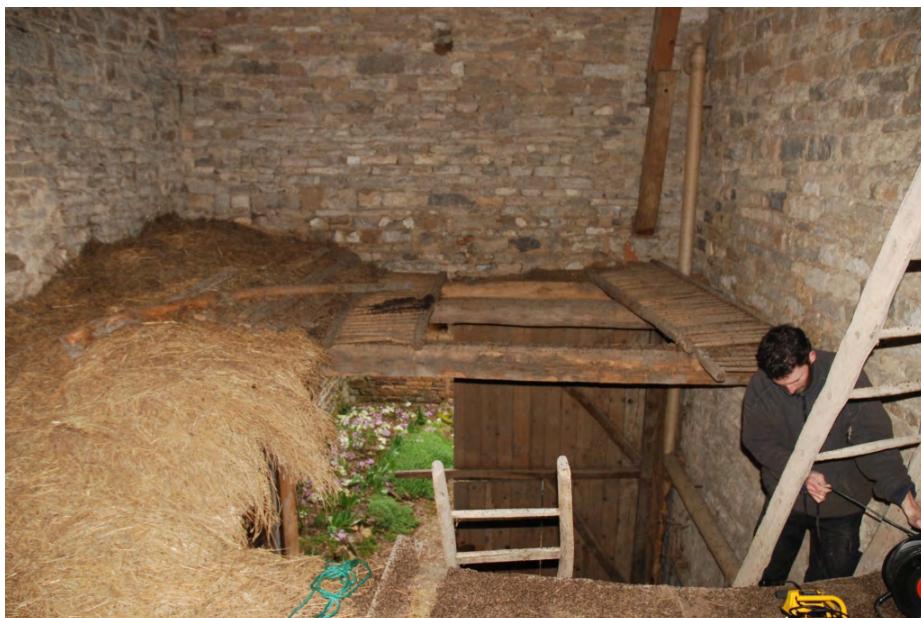
Pose du plancher et de la trappe d'accès

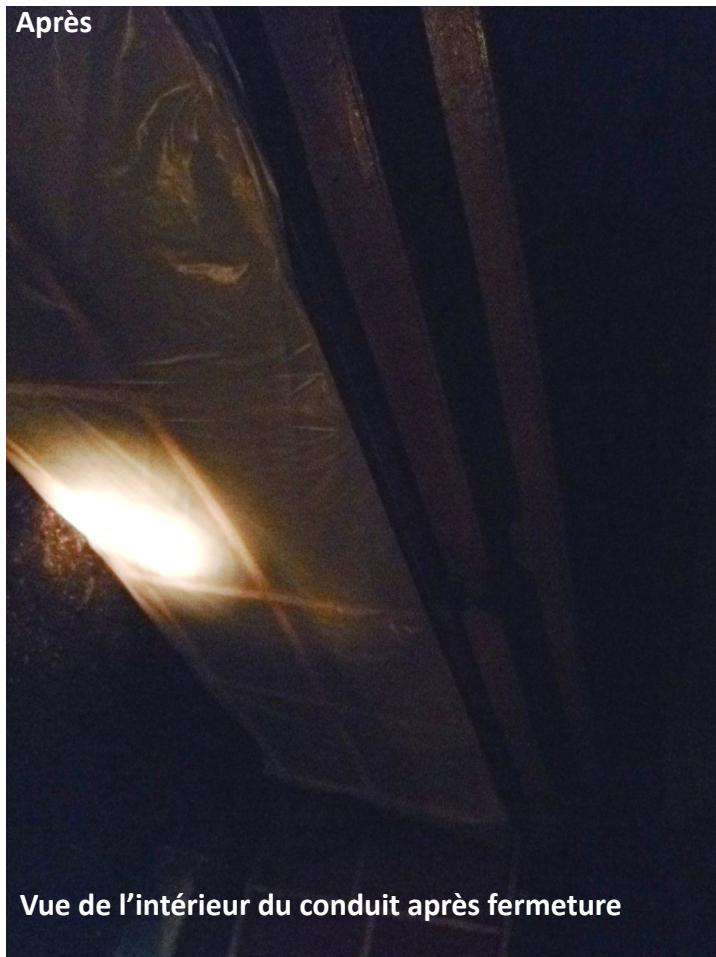
Vue de l'intérieur du conduit après fermeture

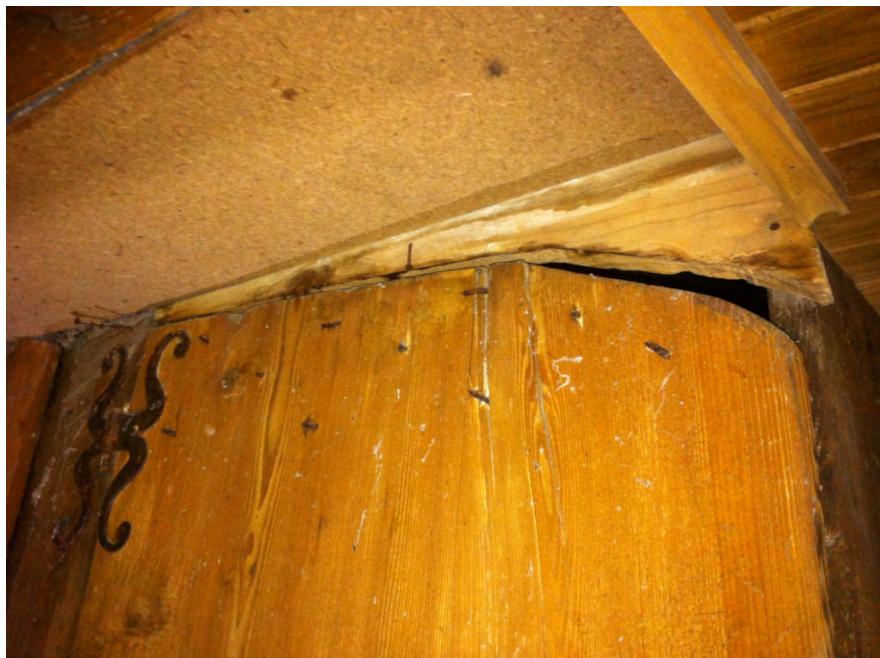
Découpe de la porte et reprise du système de fermeture

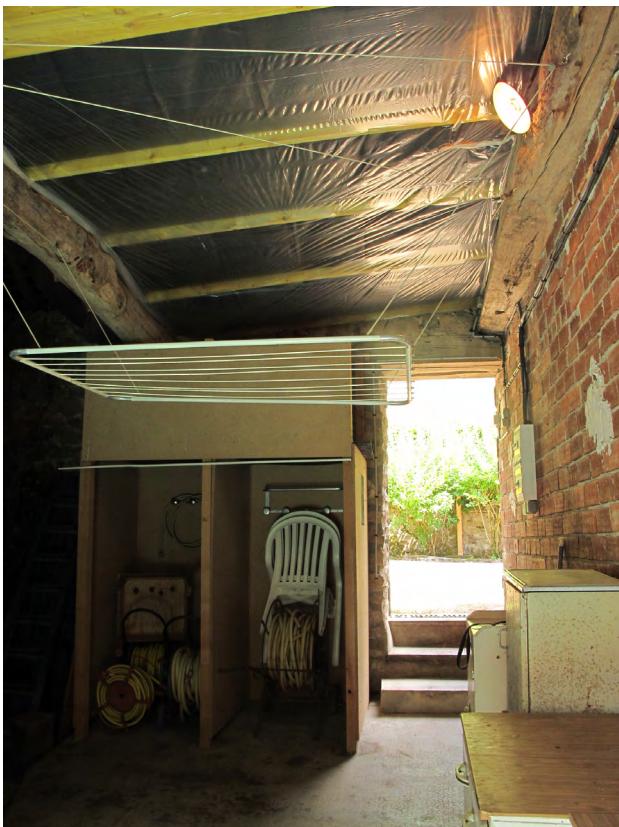
Bâche en-dessous pour dissuader les individus de s'installer au-dessous du "local piscine"
